# Lichtwinst met hydrofiele glas coatings

Vida Mohammadkhani, Bas Briare, Khanh Pham

Rapport WPR-1401

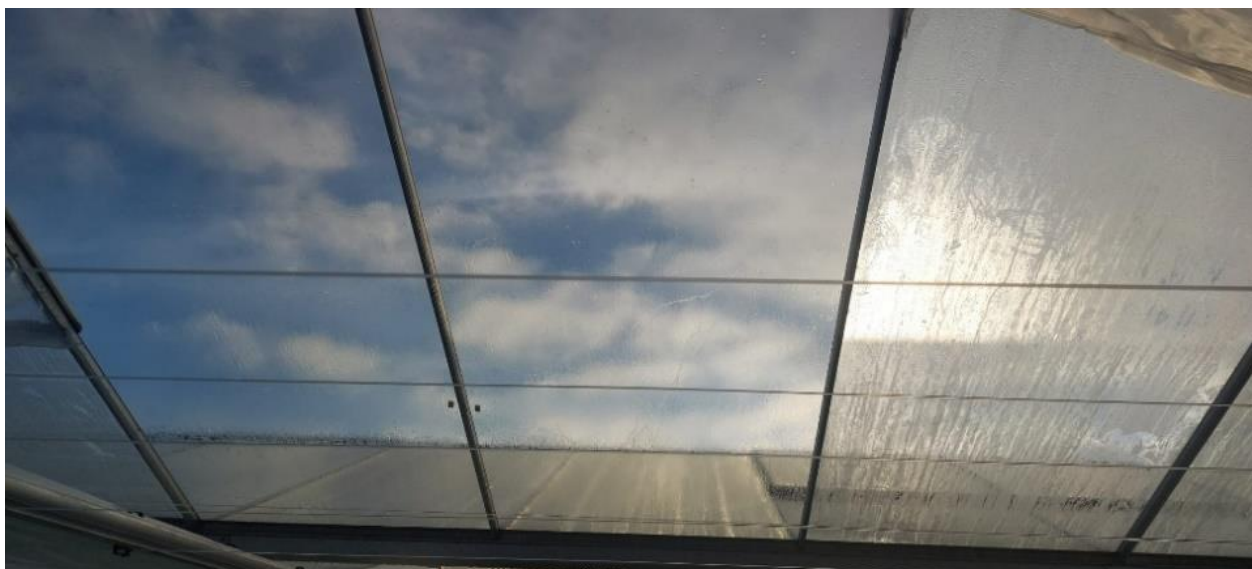
**Figuur 1** Het verschil tussen twee ruiten voorzien van hydrofiele coating (links) en een niet behandelde ruit (rechts).

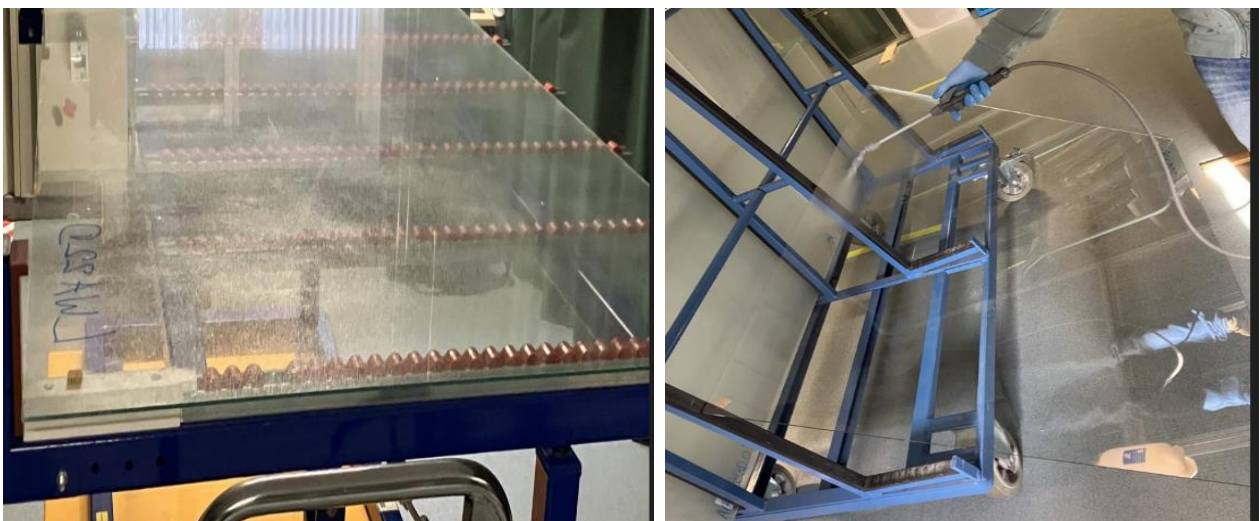
**Figuur 2** Foto links: aanbrengen coating Full Boost; foto rechts: aanbrengen coating Lumiforte.

Hierna heeft de leverancier van de Full Boost de coating ter plekke in WUR LightLab op het glas aangebracht. Deze behandeling werd uitgevoerd met een fijne sproeier op een horizontaal liggende glasplaat (Figuur 2 links). Vervolgens is de coating uitgehard met een warme luchtblazer. Deze set is vanaf dat moment te identificeren met het achtervoegsel “\_FB”.

De Lumiforte coating werd volgens de voorschriften van de leverancier op een schuin liggende glasplaat aangebracht. Dit is door WUR LightLab medewerkers uitgevoerd. Door de schuine positie van het glas glijdt de overtollige coating eraf (Figuur 2 rechts). De coating is verder aan de lucht gedroogd. Deze set was na de behandeling met achtervoegsel “\_LF” van andere platen te onderscheiden.

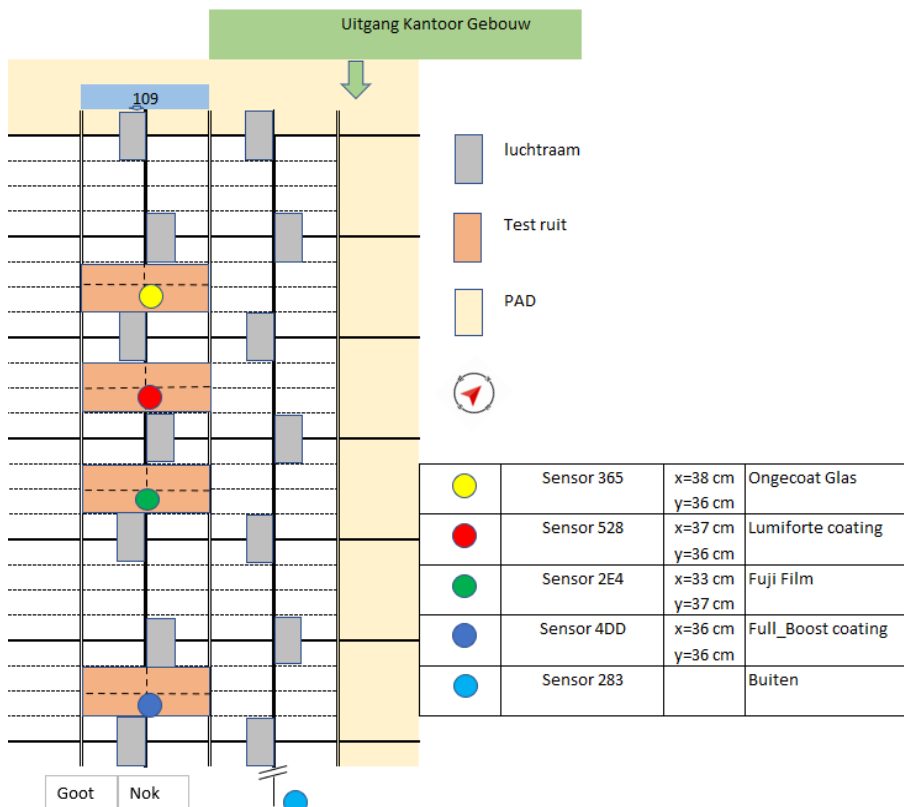
**Figuur 3** Indeling test ruiten en sensoren in en buiten de kas.

Eind maand Oktober 2022 zijn de glasplaten, na behandelingen en metingen in het lab, naar de kas gebracht. In de kas werden van elke set twee glasplaten tegenover twee andere glasplaten uit dezelfde set geplaatst, waarbij één sensor de gemiddelde lichttransmissie van de vier platen zou meten (Figuur 3). Tijdens het plaatsen van de glasplaten op het kasdek viel een van de platen met Full-Boost behandeling naar beneden en brak. Later in de week werd een reserveglas van de tuinder naar het WUR-Lichtlab gebracht ter vervanging. Dit glas heeft dezelfde behandeling van Full-Boost ondergaan als de eerdere platen (code LWA220\_FB, zie bijlage). Na de test op hemisferische lichttransmissie werd de glasplaat teruggebracht naar de kas en in het vierde vak van de bijbehorende set geplaatst. Dit zorgde voor een vertraging van drie weken in de metingen in de kas. Toen de opstelling van het glas in de kas voltooid was, konden de sensoren geïnstalleerd worden.

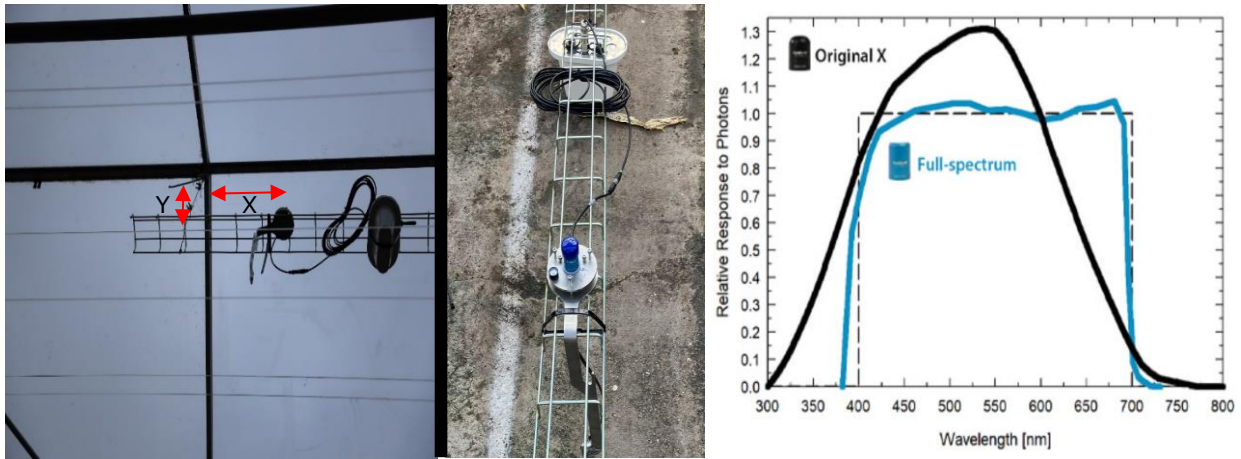
**Figuur 4** Van links naar rechts: Positie PAR sensor t.o.v. nok, bevestiging PAR op kabelgoot; de blauwe lijn geeft de spectrale bereik van sensor aan.

De binnen sensoren waren gemonteerd op metalen kabelgoten, die met stalen draden aan de nok waren opgehangen (Figuur 4 links). De afstand van de sensor tot het bevestigingspunt op de nok (x) en de hoogteafstand tot de nok (y) zijn aangegeven in Figuur 4 aangegeven. De buiten sensor is op het dak van de kas geplaatst. Het is getracht om met deze configuratie de invloed van bijliggende glasplaten te minimaliseren.

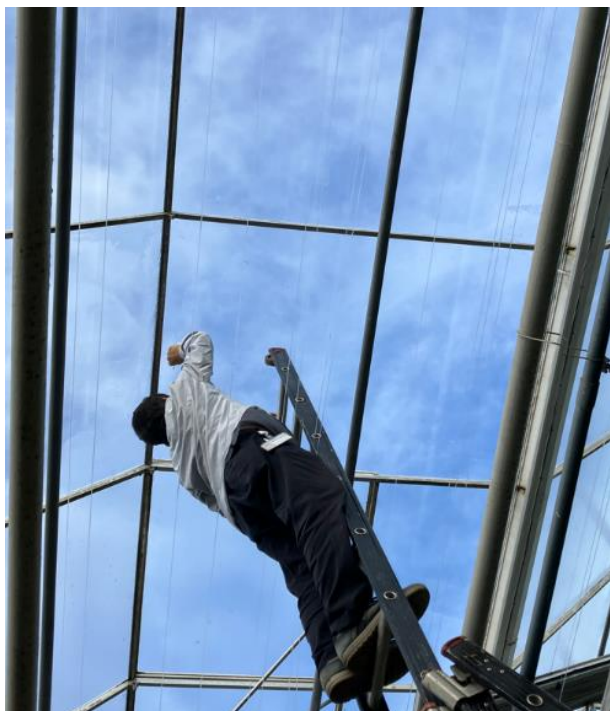
**Figuur 5** Bemonstering ATP test in november 2022 aan het begin van de kasproef.

Detectie van organisch vuil is met ATP tests in de kas van Ammerlaan uitgevoerd. Direct nadat de glasplaten op de kasdek gemonteerd waren, is bij iedere set van ruiten, een ruit uitgekozen en zijn er twee monsters op een random spot afgenomen (Figuur 5).

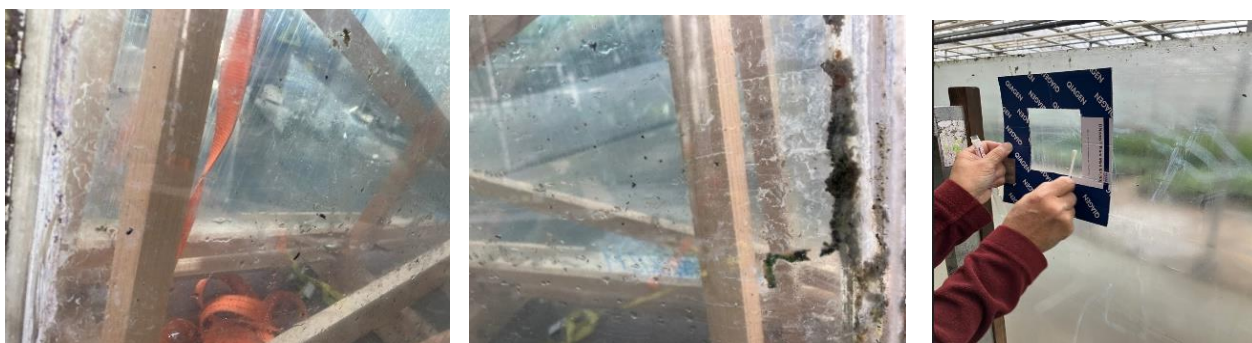
**Figuur 6** Vuil accumulatie op de test ruiten, bemonstering ATP test November 2023 na afloop van de kasproef.

Vervolgens zijn aan het eind van de praktijkproef, na het demonteren van de ruiten, van iedere set twee ruiten gekozen en zijn er op iedere ruit op een random spot met een oppervlakte van 10cmx10 cm ATP monsters afgenomen (Figuur 6).

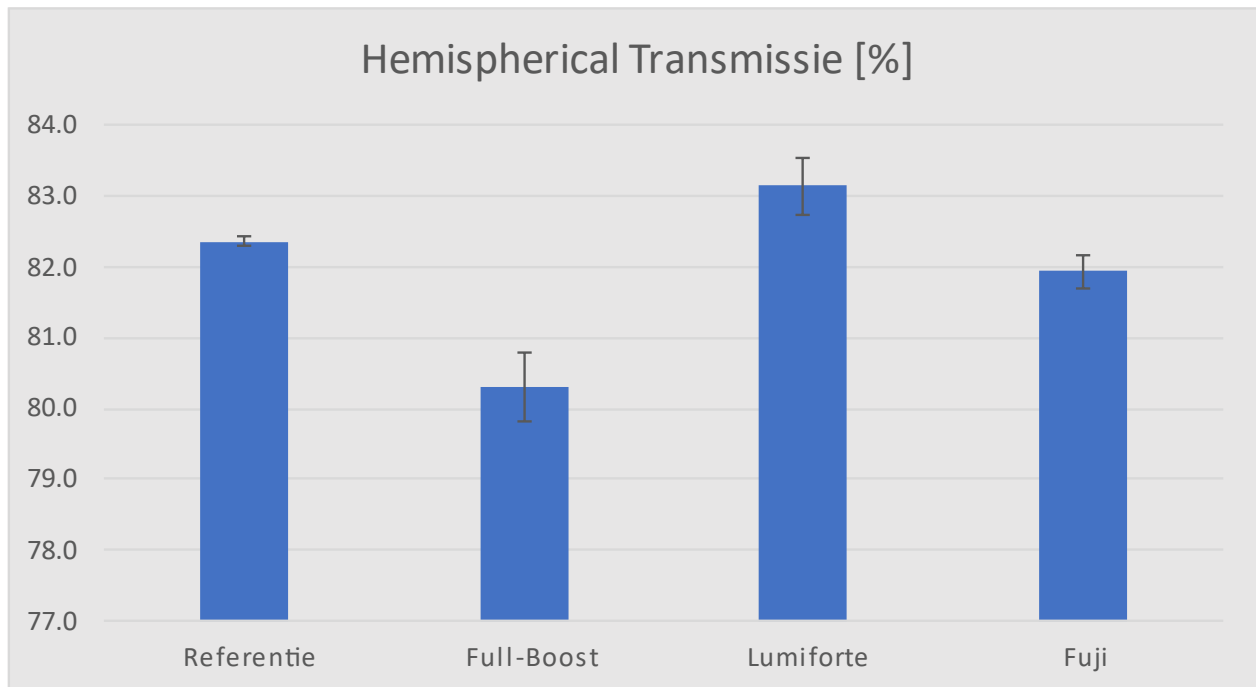
**Figuur 7** Gemiddelde transmissie waarde van referentie en behandelde glazen in droog en schone condities.

Zoals eerder besproken (§2.1) hebben drie sets van vier glasplaten een hydrofiele behandeling ondergaan, uitgevoerd met twee verschillende spray coatings of een zelfklevende folie. De resultaten van hemisferische lichttransmissiemetingen op droge en schone glazen (Figuur 7) tonen het volgende aan:

- De gemiddelde hemisferische transmissie van vier platen behandeld met Full-Boost coating daalt met 2.0% ten opzichte van de referentie, wat te wijten is aan de verstrooiingseigenschappen van deze coating.
- De gemiddelde hemisferische transmissie van vier platen behandeld met Fujifilm folie daalt met 0.4% ten opzichte van de referentie, wat binnen de meettolerantie van  $\pm 0.5\%$  valt.
- De gemiddelde hemisferische transmissie van vier platen behandeld met Lumiforte coating stijgt met 0.8% ten opzichte van de referentie, wat wijst op anti-reflectieve eigenschappen van deze coating.
- De spreiding in hemisferische lichttransmissie van de glazen behandeld met Full-Boost of Lumiforte coating is iets groter dan die tussen de glazen behandeld met Fujifilm folie, wat te wijten is aan de handmatige sproeitechnieken.

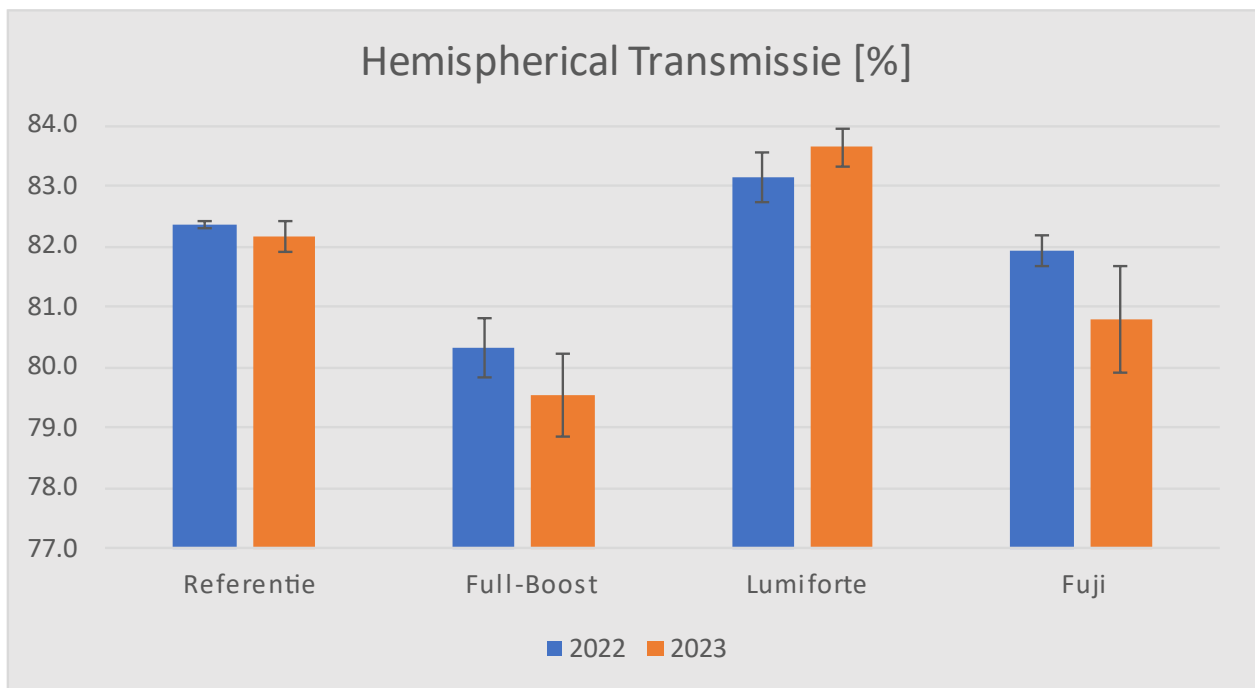
**Figuur 8** Gemiddelde transmissie waarde van referentie en behandelde glazen voor en na de kasproef.

De resultaten van de licht transmissiemetingen aan glas platen in vervuilde en droog conditie tonen het volgende aan (Figuur 8):

- De gemiddelde hemisferische lichttransmissie van glasplaten behandeld met Full-Boost coating daalt met 2.6% ten opzichte van de referentie en met 0.8% t.o.v. zijn oorspronkelijke staat
- De gemiddelde hemisferische lichttransmissie van vier platen behandeld met Fujifilm daalt met 1.4% ten opzichte van de referentie en met 1.1% t.o.v. zijn oorspronkelijke staat.
- De gemiddelde hemisferische lichttransmissie van vier platen behandeld met Lumiforte coating stijgt met 1.5% ten opzichte van de referentie en met 0.5% t.o.v. zijn oorspronkelijke staat.
- De variatie in hemisferische lichttransmissie (Figuur 9) van elke behandelde set is nu veranderd. Deze variatie is nu het grootst bij Fujifilm en het kleinst bij Lumiforte. Met het blote oog is te zien dat de vervuiling op het glas behandeld met Lumiforte coating het minst was.

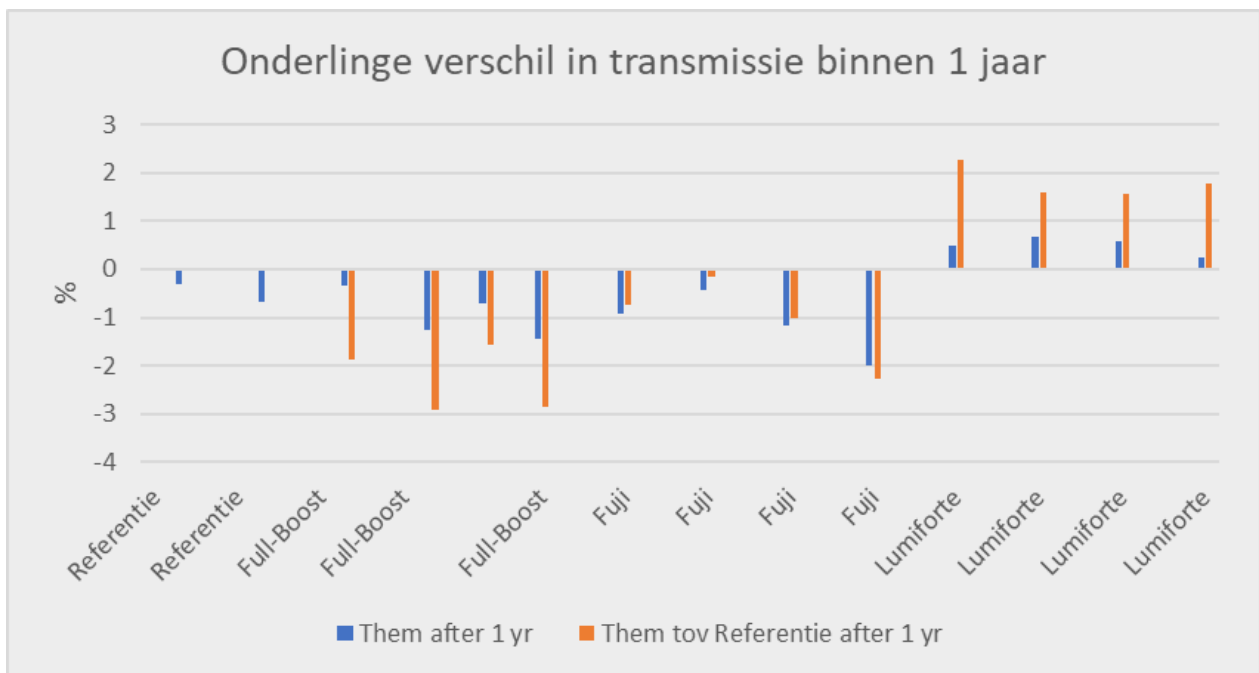
**Figuur 9** Licht transmissie van individuele samples aan het begin en einde van de kasproef.

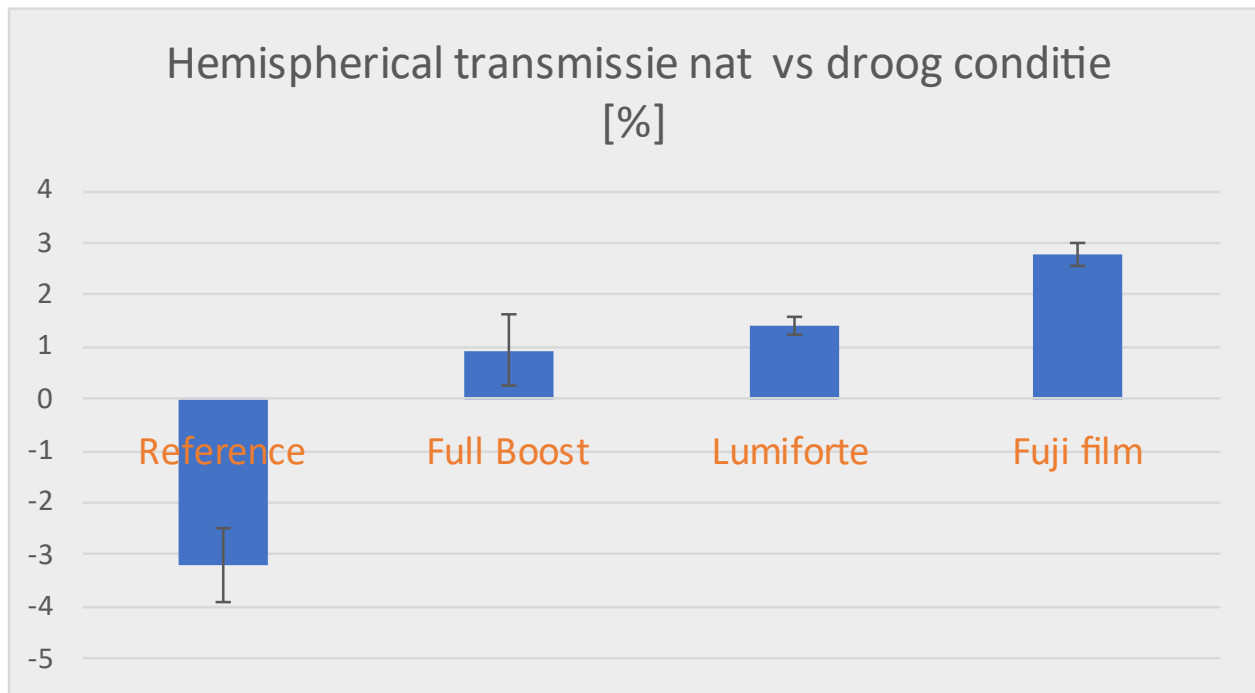
**Figuur 10** Verandering in lichtdoorlatendheid van test glazen in natte conditie t.o.v. transmissie van onbehandelde glas in droge conditie.

Onderzoek in het lab naar de invloed van condensatie op de diverse glazen met hydrofiele behandelingen geeft de volgende resultaten (Figuur 10):

- De lichtdoorlatendheid van standard glas in natte conditie daalt met 3.2% t.o.v. droge conditie.
- De lichtdoorlatendheid van het glas behandeld met Full-Boost coating in natte conditie stijgt met 0.9% t.o.v. droge conditie.
- De lichtdoorlatendheid van het glas behandeld met Lumiforte coating in natte conditie stijgt gemiddeld met 1.4% t.o.v. droge conditie.
- De lichtdoorlatendheid van het glas behandeld met Fujifilm folie in natte conditie stijgt gemiddeld in de metingen voor dit onderzoek met 2.8% t.o.v. droge conditie.
- De spreiding in gemeten lichtdoorlatendheid waarden van glas behandeld met Fujifilm folie is het kleinst. We zien een grotere variatie in lichtdoorlatendheid bij onbehandeld glas. De druppelvorming op het hydrofobe oppervlak van onbehandeld glas blijft zeer dynamisch en onvoorspelbaar, wat resulteert in grotere variaties in lichtdoorlatendheid in natte conditie.

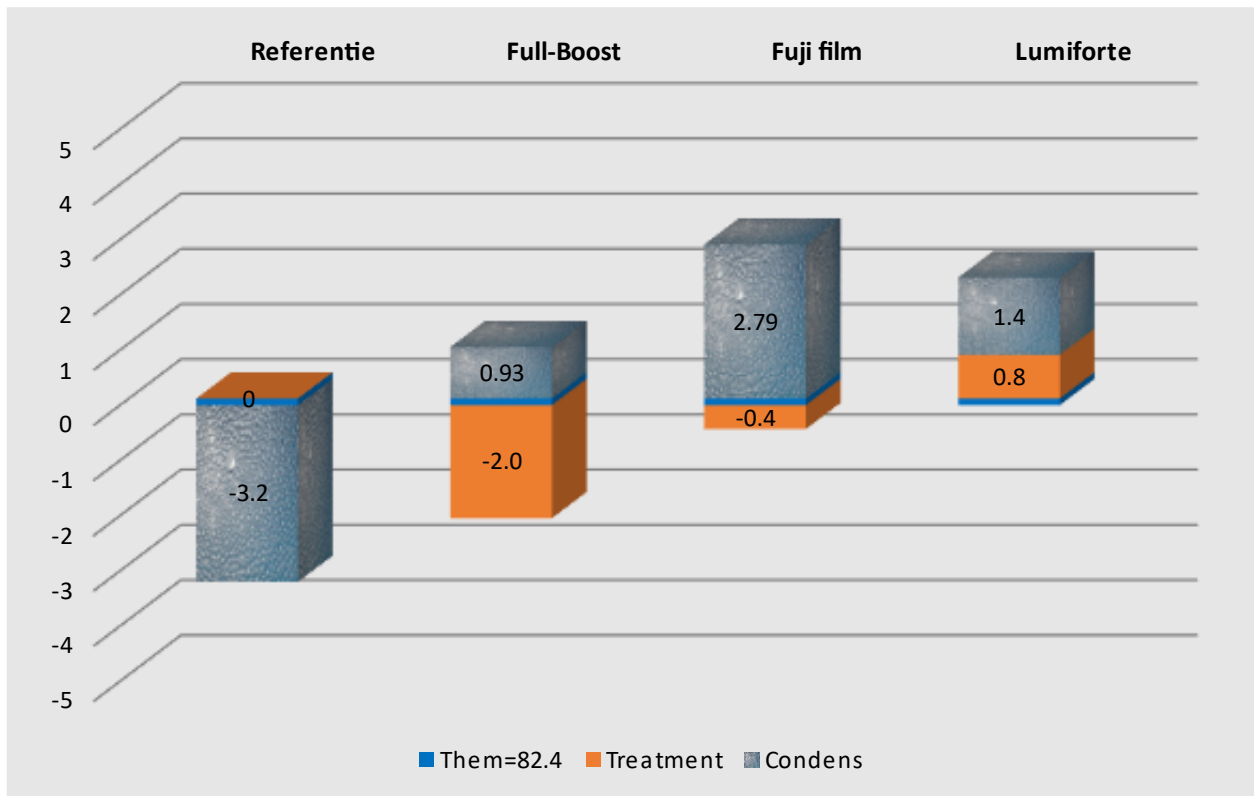
**Figuur 11** Toename in lichttransmissie van 2 tot 5.6% t.o.v. lichttransmissie van standard glas in natte conditie.

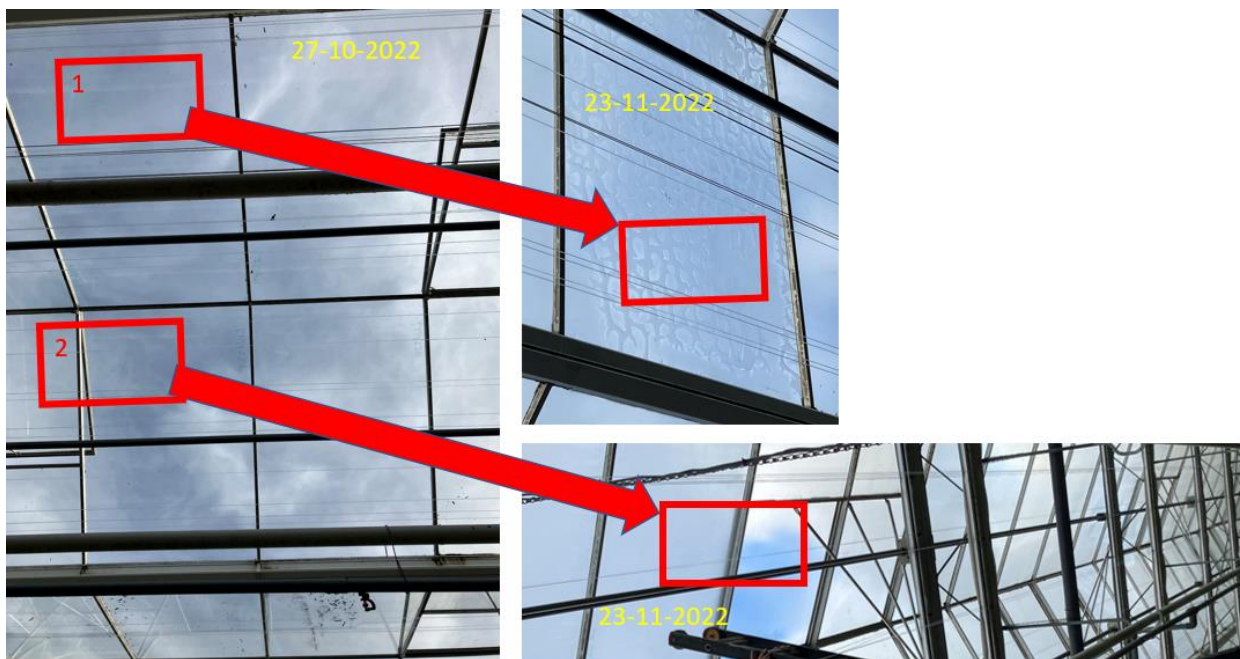
**Figuur 12** Grote luchtballen tussen film en glas oppervlak; Aanwezigheid van condens in de ochtenduren.

De week nadat de glazen volgens geplande lay-out (§2.2.3) op de dek geplaatst zijn, zijn de sensoren in de kas geplaatst. Tijdens de installatie van sensoren viel op dat er in drie weken tijd grote luchtbellen waren ontstaan tussen de Fujifilm folie en het glasoppervlak van één ruit (Figuur 12). Deze luchtbellen waren niet zichtbaar bij alle Fujifilm ruiten, wat aangeeft dat er geen sprake is van een systematisch probleem. Een mogelijke oorzaak kan zijn dat deze ruit niet goed gereinigd was, waardoor de zelfklevende eigenschap van de folie niet goed werkte. Het zichtbare tijgerpatroon zal echter invloed hebben gehad op de lichtmetingen in de kas. Bij het interpreteren van de resultaten van dit product moet hiermee rekening worden gehouden. Opvallend waren de fijne condens druppels in de vroege ochtend welke de Fujifilm ruiten diffuus hadden gemaakt (Figuur 12), terwijl de referentie ruiten ernaast zonder condens en helder waren. De oorzaak hiervan is de vochtabsorptie door de folie. Gedurende de nacht raakt de folie verzadigd met vocht en in de ochtend duurt het langer om deze weer op te drogen. Dit betekent dat bij dalende temperaturen in de middag de folie vocht zal absorberen totdat deze verzadigd is, waarna pas zichtbare kleine druppels als condensatie beginnen op te treden. Hiermede door wordt het lichtverlies in de ochtend gecompenseerd met lichtwinst in de middag.

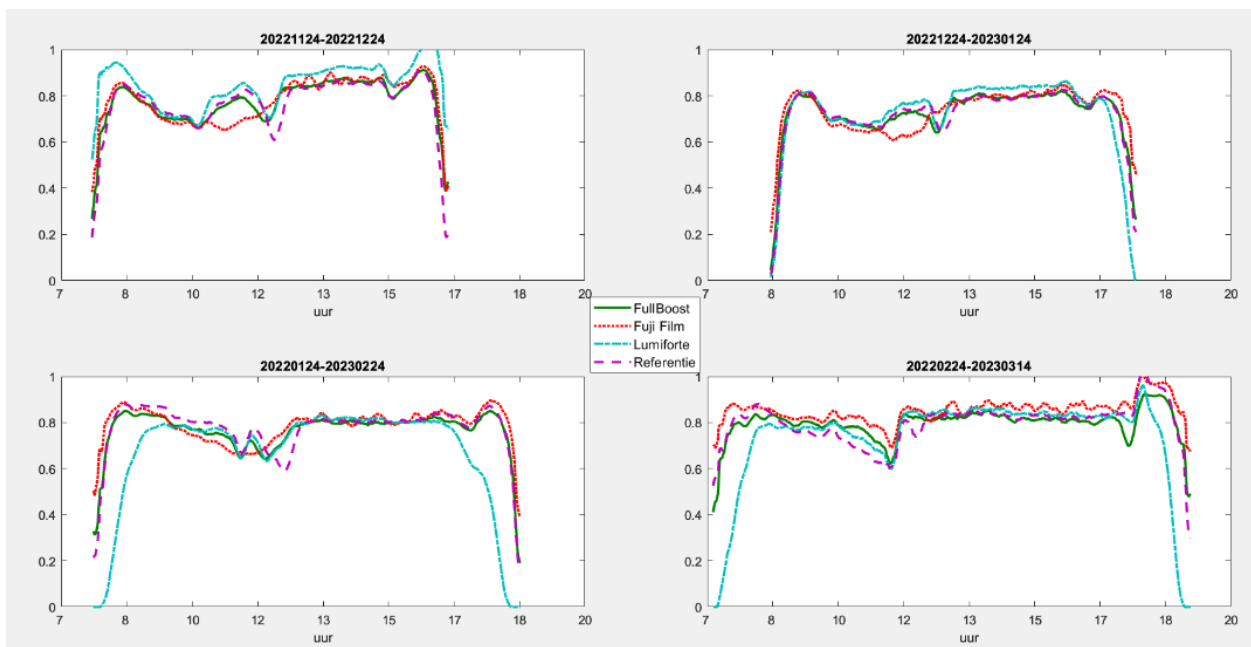
**Figuur 13** Hoeveelheid doorgelaten licht onder geteste glas t.o.v. buitenstraling.

In Figuur 13 is de lichtdoorlatendheid van alle vier sets glazen uitgezet tegen de gemeten straling buiten de kas. In de vroege ochtend en late middag zien we uitschieters wanneer de PAR-lichtintensiteit laag is. Dit heeft geen significante invloed op de voor het gewas beschikbare lichtsom, omdat er dan bijna geen licht is en dit weinig bijdraagt aan de dagelijkse totalen. Bovendien is de meetonnauwkeurigheid dan groter dan de daadwerkelijke PAR.

Bij alle sensoren zien we rond het middag uur een dip in de data, dit is veroorzaakt door de schaduw van constructie, in dit geval de nok.

Van 24 november tot en met 24 december 2022 zien we dat de Lumiforte coating een duidelijke toename in lichttransmissie vertoont ten opzichte van het referentieglass. Deze toename begint vooral rond 10:00 uur 's ochtends. Dan is het referentieglass nog gecondenseerd, terwijl de condens op het gecoate glass is opgedroogd (Figuur 13), waardoor het effect van reflectie door condens wordt geëlimineerd. In de periode daarna is er een geleidelijke afname van het verzamelde PAR-licht onder deze glassplaat. Aanvankelijk werd gedacht dat de coating was weggespoeld, waardoor de hydrofiele eigenschappen niet meer actief waren. Echter, de meetresultaten in het lab aan het einde van de proef lieten zien dat de coating nog goed aanwezig was en de lichttransmissie zelfs verbeterd was. De oorzaak van deze langzaam groeiende afwijking in de meting was helaas een geleidelijk verloop van de sensor.

Het positieve effect in lichttoename onder condensatie is ook te zien bij de Full-Boost coating, zij het in mindere mate. De reden hiervan is dat zodra het glass met Full-Boost coating begint op te drogen, wordt het iets diffuser, wat de behaalde lichtwinst vermindert. Dit werd ook in de labmetingen op droge glazen aangetoond. Echter de totale toename in licht transmissie gedurende condens momenten blijft positief.

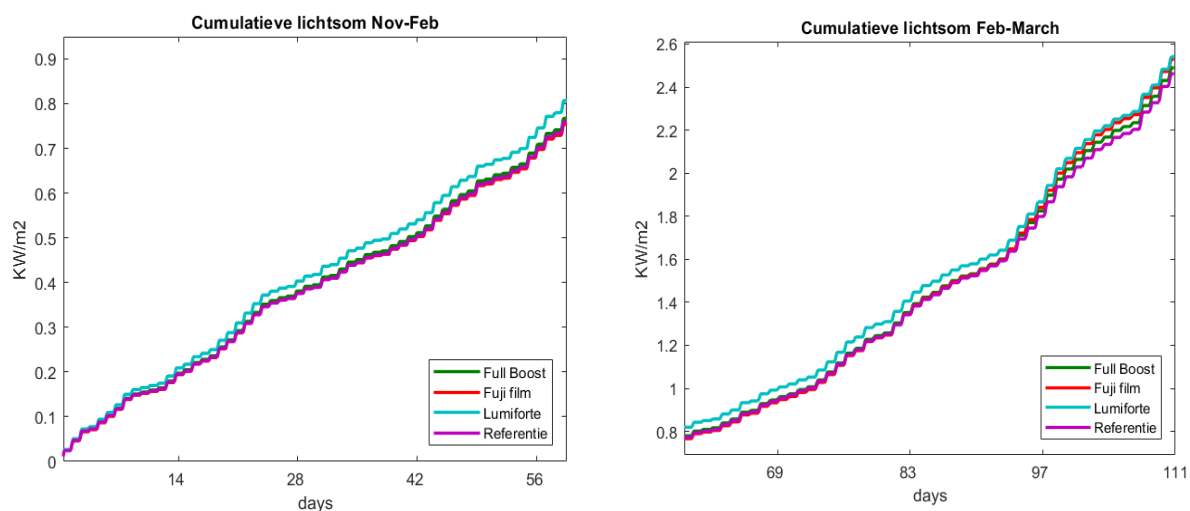
**Figuur 14** Cumulatieve PAR lichtsom voor ieder set van test ruiten vanaf eind November tot half Maart.

In Figuur 14 wordt de cumulatieve lichtopbrengst gedurende de wintermaanden vóór de toepassing van krijt weergegeven. Het positieve effect van de hydrofiële eigenschappen van de Lumiforte-coating is al na twee weken zichtbaar.

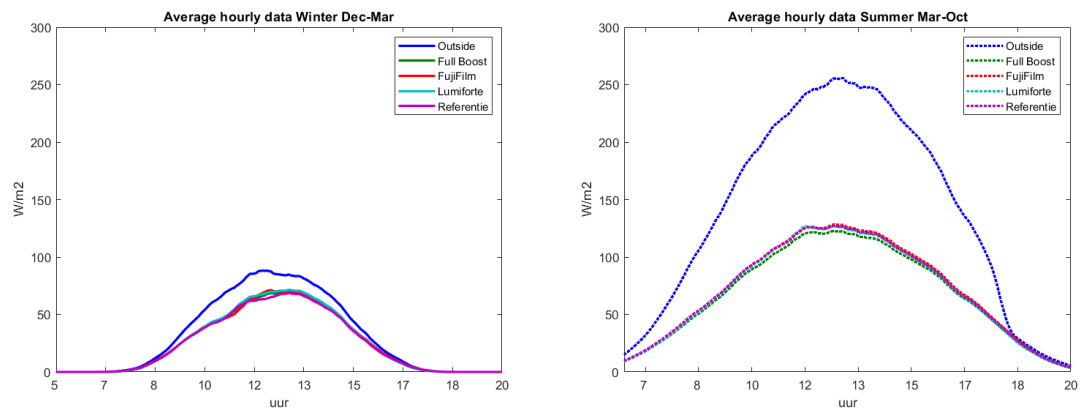
**Figuur 15** Gemiddelde PAR-licht voor twee periodes: links, winter maanden zonder krijt (-) en rechts voorjaar-zomer met krijt op het glas (.).

In Figuur 15 wordt de PAR-energie per uur weergegeven als een voortschrijdend gemiddelde over twee perioden. Links zijn de wintermaanden weergegeven, waarin nog geen witte buitencoating is aangebracht, en rechts de voorjaars- en zomerperiode, waarin de witte buitencoating is aangebracht.

Uit deze grafiek wordt bevestigd dat het gemiddelde PAR-licht gedurende wintermaanden onder hydrofiel behandelde glazen verbetert.
